# Sanacija strehe

## Razmere pred obnovo

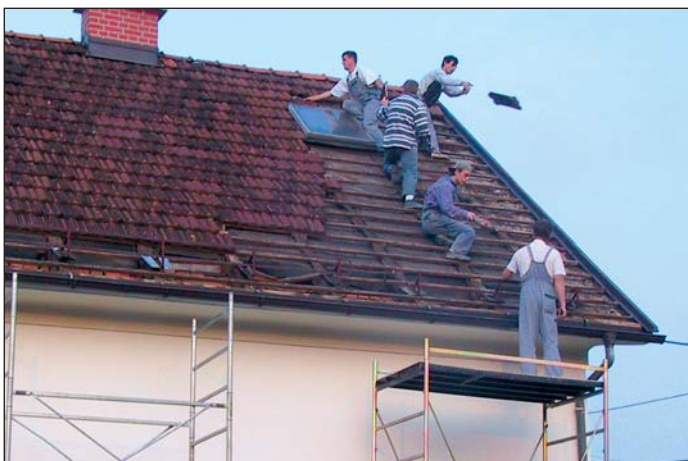
**1:** Delo se je začelo z odkrivanjem strehe. Strešniki so z višine padali na keson kamiona, kjer so se razbili v drobne delce. Na ta način lahko na kamion spravijo precej več strešne opeke hkrati.

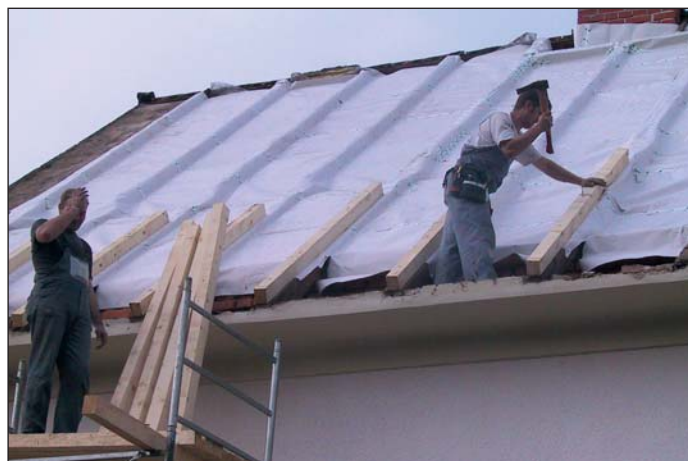
**5:** Ko je bila parna ovira položena, so začeli na špirovce pritrdjevati dodatne tramiče, ki povišujejo prostor za vstavev izolacije.

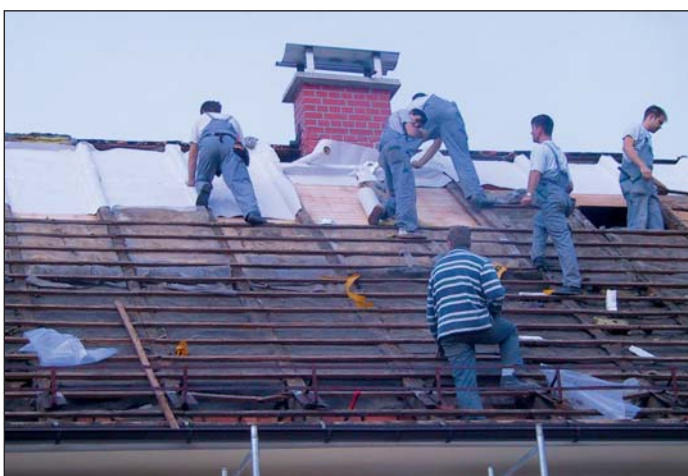
**2:** Takoj po odstranitvi stare kritine je ekipa izolaterja odstranjevala stare letve, čistila in že polagala parno oviro. Parna ovira je, kot se vidi s slike, z zunanje strani položena na notranji opaž, tako da nepretrgoma teče tudi čez špirovce.

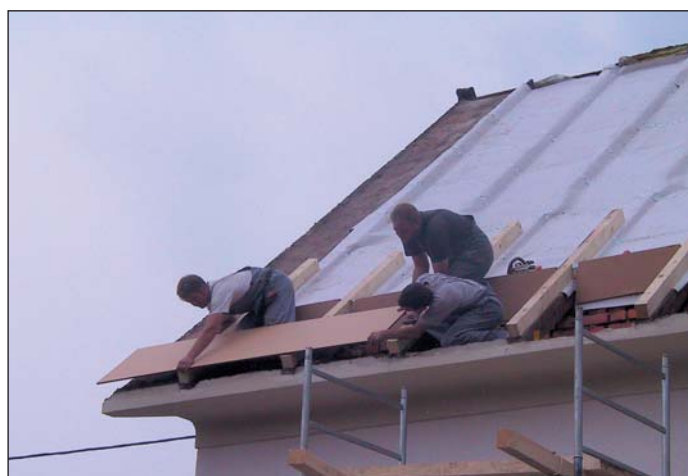
**6:** Na prvo vrsto položenih tramičev je ekipa izolaterja začela polagati AGEPAN plošče kot sekundarno kritino. Prvo ploščo je bilo treba položiti še posebno natančno.

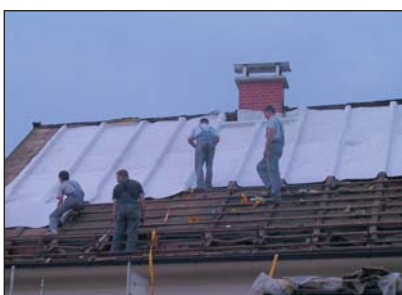
**3:** S parno oviro je prekrit že velik del strehe. Stare letve odstranjujejo sproti, da se lahko gibljejo po strehi.

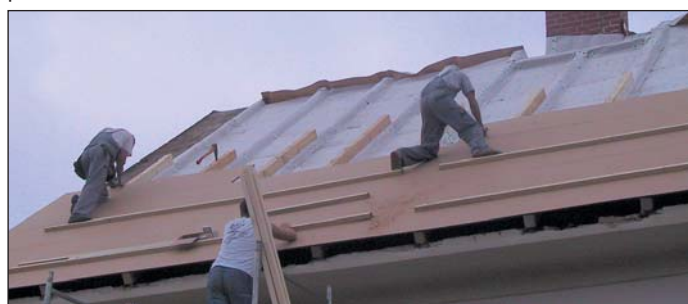
**7:** Delo se nadaljuje proti slemenu. Podložne tramiče dodajajo sproti, za lažje gibanje po AGEPAN ploščah pa začasno pritrdijo ustrezne letve.

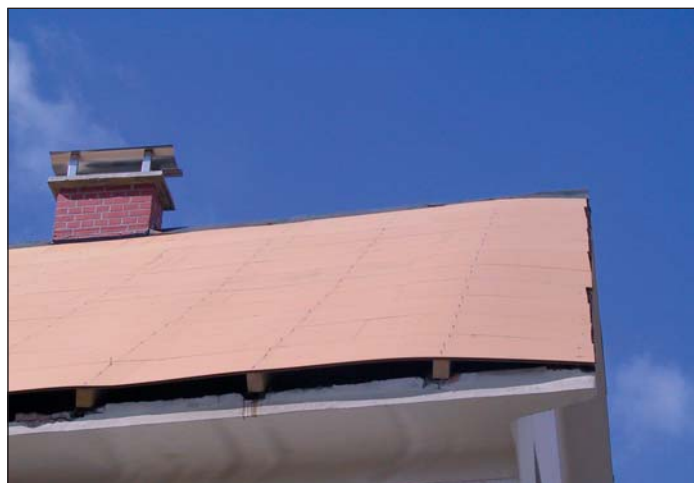
**9:** Delo je pretrgal teden dni deževja. Plošče so dokazale, da bodo svojo vlogo sekundarne kritine dobro opravljale, saj so brez posledic vzdržale prave nalive in ohranile notranjost hiše suho. Edina posledica je rahel upogib plošč ob robu. Ta upogib je nastal, ker ob začetku dežja ob robu še niso bile podložene. Na tem posnetku se tudi dobro vidi, da je rob nadstreška že precej načet in da potrebuje obnovo, hkrati pa je nastala špranja zaradi povišanja špirovcev.

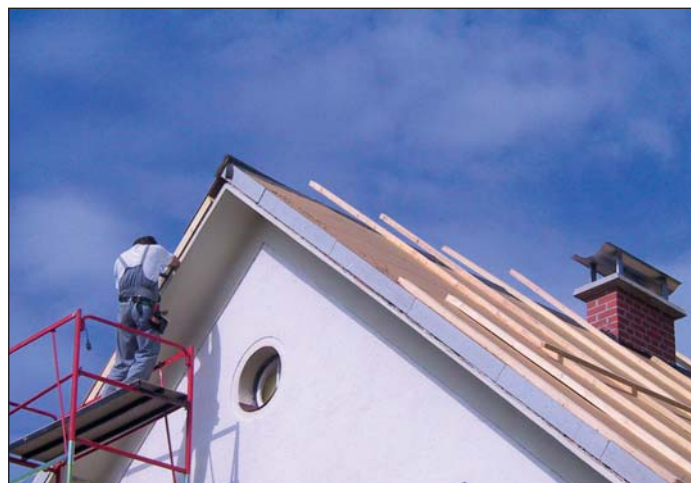
**13:** Za zapiranje rež, ki so nastale zaradi povišanih špirovcev, so uporabili cementne plošče za suho montažo. Prek njih je sledila mrežica in končni omet.

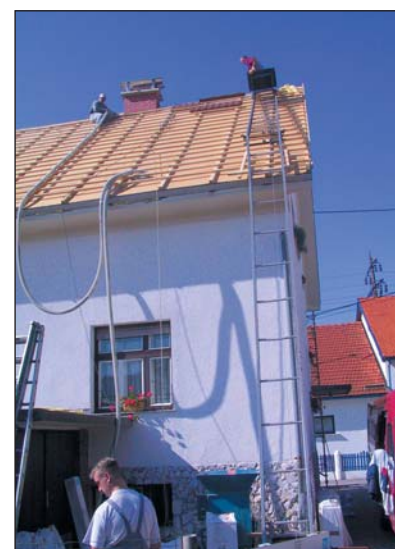
**14, 15:** Po končanem letvanju in še pred pričetkom polaganja kritine je čas za vpihovanje toplotne izolacije.

Izolacijo iz celuloznih kosmičev vpihujejo s strojem, ki stoji na dvorišču in po cevi poganja izolacijo do mesta vpihovanja. Skoraj vso izolacijo so lahko vpihnili z zunanje strani.

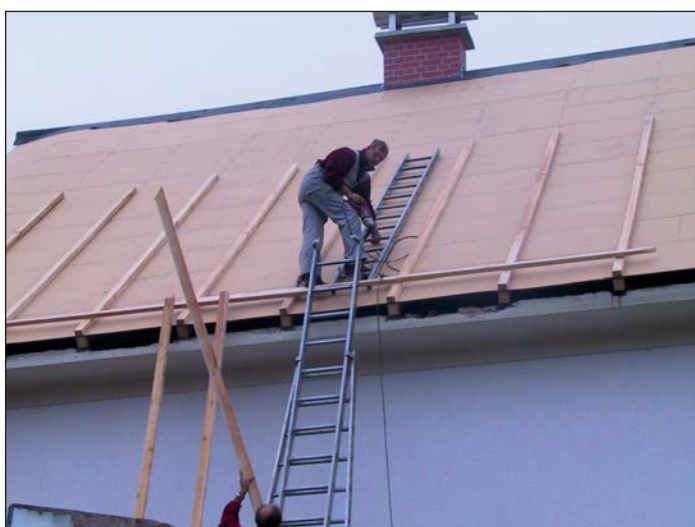
**10, 11, 12:** Po položeni sekundarni kritini so svoje delo prevzeli krovcji. Delo so začeli z letvanjem. Na posnetkih se dobro vidijo zasnova prezračevalnega kanala s kontraletvami in letve za nošenje strešne kritine.

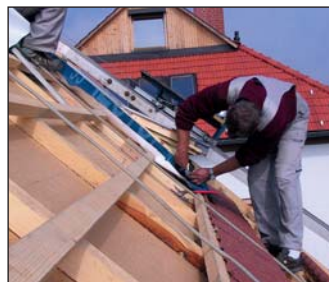
**19:** Nad strešnim oknom je na sekundarno kritino pritrjen žlebiček, ki bi morebitno vodo, če bi pritekla, odpeljal mimo okna.

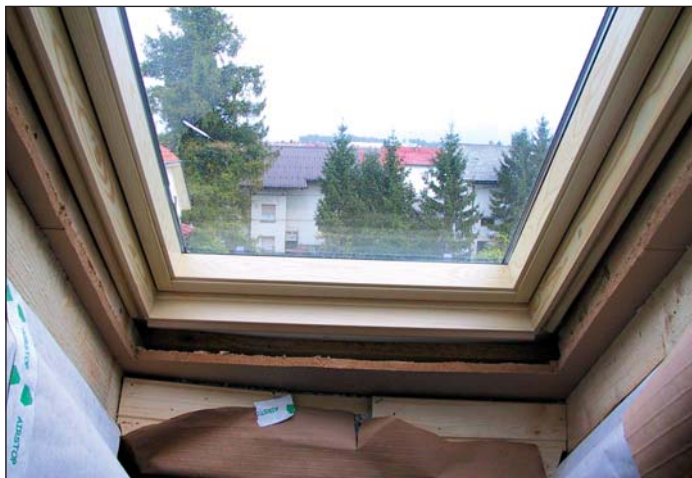
**28:** Folijo parne ovire je treba s posebnim lepilnim trakom pritrditi na okvir okna. Na ta način preprečimo oz. omejimo vdiranje vodne pare v izolacijo. To delo je treba opraviti zelo natančno. Zdaj pride na vrsto notranji zaključek.
