# Sanacija strehe

## Razmere pred obnovo

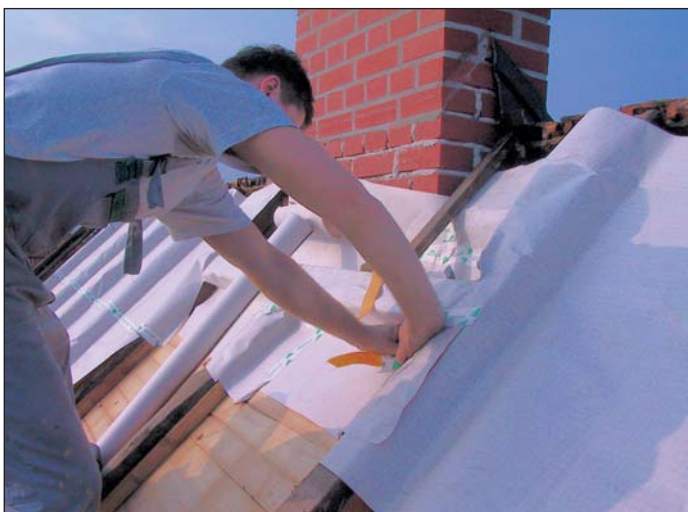
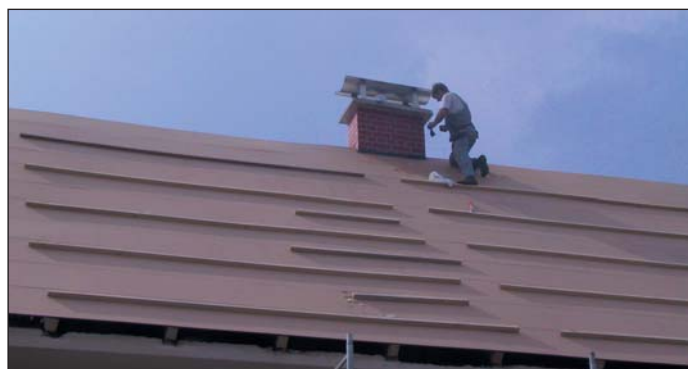
**9:** Delo je pretrgal teden dni deževja. Plošče so dokazale, da bodo svojo vlogo sekundarne kritine dobro opravljale, saj so brez posledic vzdržale prave nalive in ohranile notranjost hiše suho. Edina posledica je rahel upogib plošč ob robu. Ta upogib je nastal, ker ob začetku dežja ob robu še niso bile podložene. Na tem posnetku se tudi dobro vidi, da je rob nadstreška že precej načet in da potrebuje obnovo, hkrati pa je nastala špranja zaradi povišanja špirovcev.

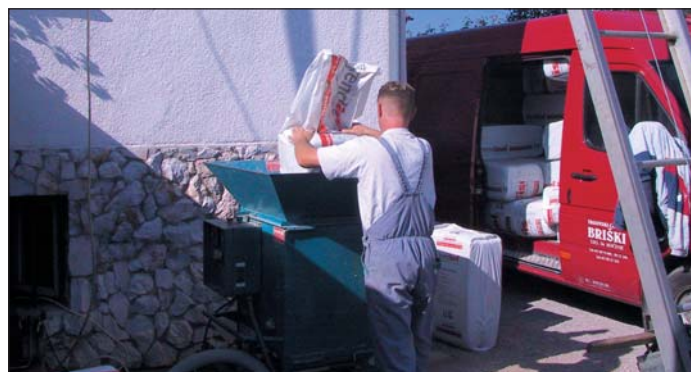
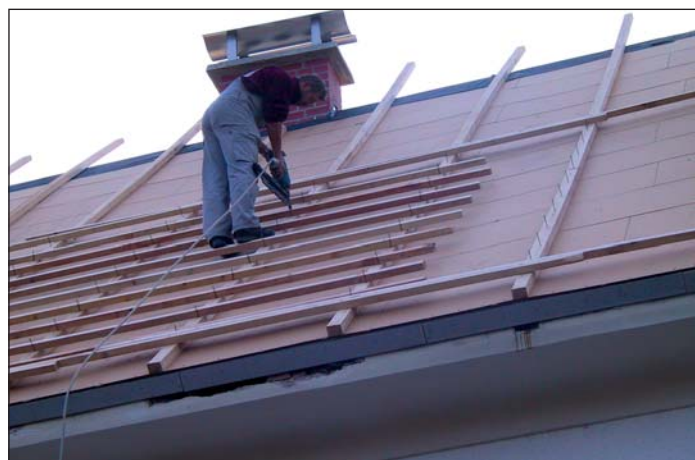
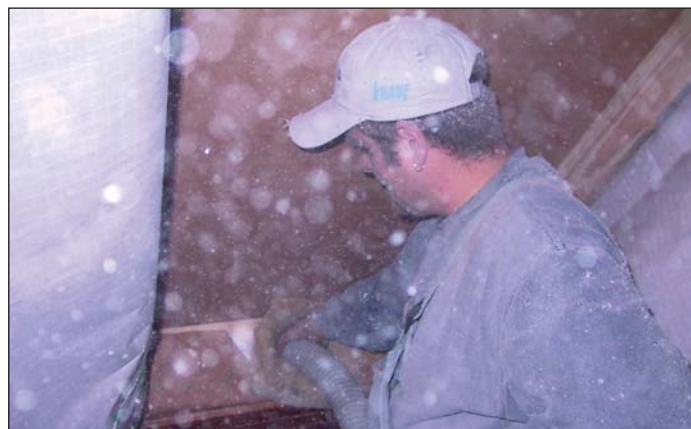
**10, 11, 12:** Po položeni sekundarni kritini so svoje delo prevzeli krovcji. Delo so začeli z letvanjem. Na posnetkih se dobro vidijo zasnova prezračevalnega kanala s kontraletvami in letve za nošenje strešne kritine.

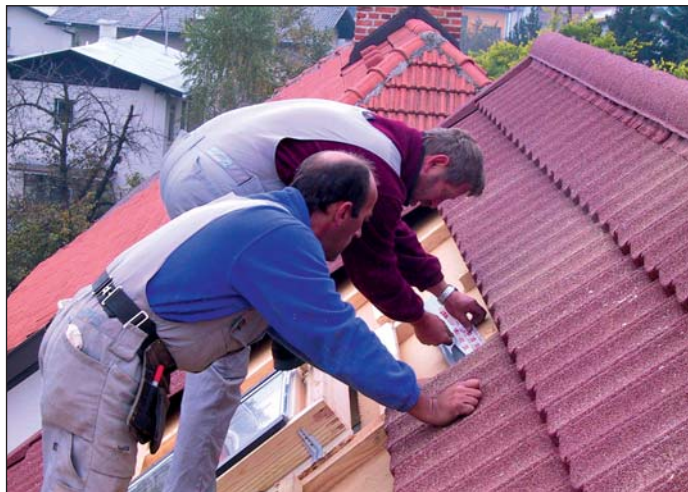
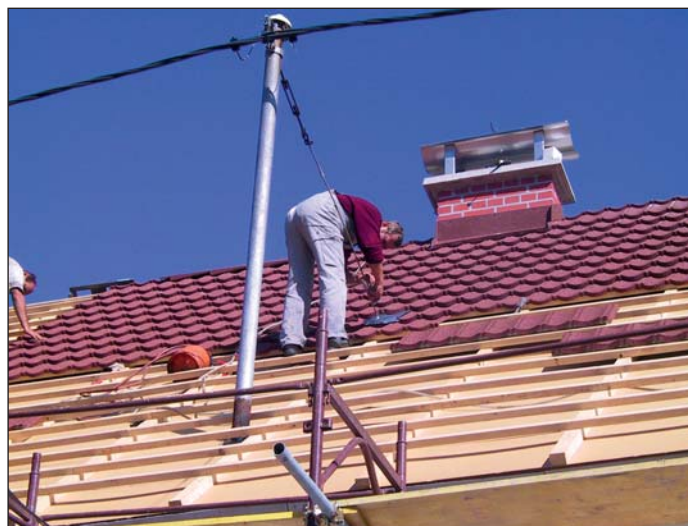
**20, 21:** Ko sta bili strešni okni montirani, se je delo lahko nadaljevalo s prekrivanjem. Zaključne obrobe so polagali sproti.

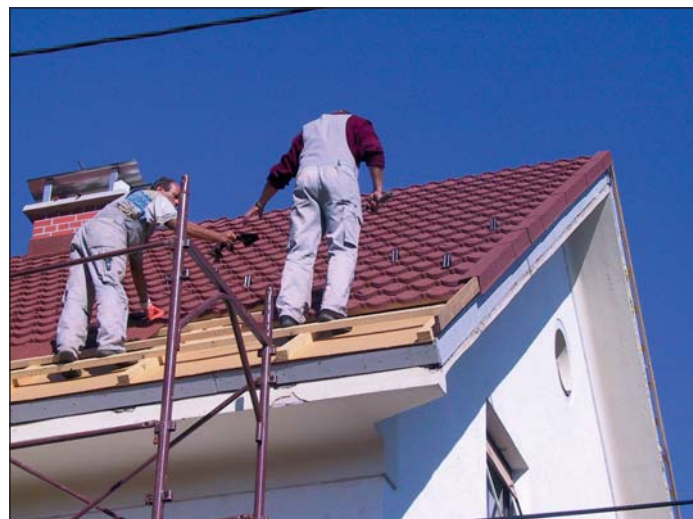
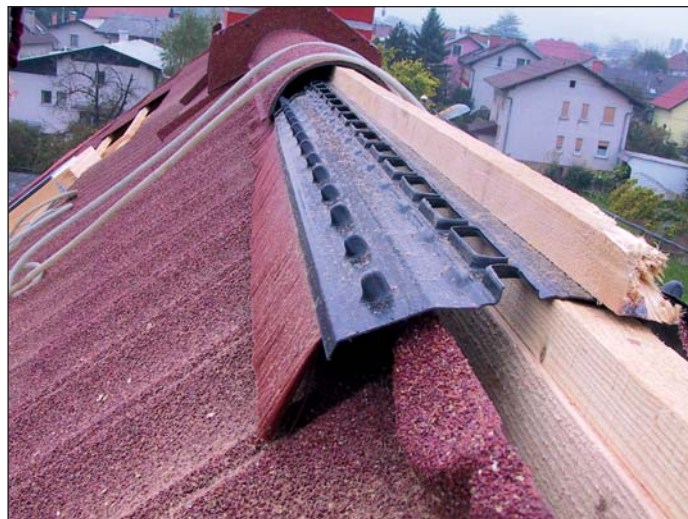
**26:** Delo na strehi se zaključuje s pritrditvijo kljuk in plaganjem žlebov.

**27:** Tako grozno je videti strešno okno z notranje strani takoj po montaži. V celoti je vstavljeno nad sekundarno kritino. Treba je izdelati nov okvir, vmes vstaviti izolacijo in parno oviro ustrezno zaključiti
